Hygrothermische prestatie Typha Board

Bouwfysische monitoring Typha Board

opdrachtgever Veenweiden Innovatiecentrum
rapportnummer N 1165-4-RA-002
datum 8 november 2021
referentie PSt/TKru//N 1165-4-RA-002
verantwoordelijke dr. ir. P.W.M.H. Steskens
opsteller dr. ir. T.W. Kruisselbrink
 085 8228 648
 t.kruisselbrink@peutz.nl

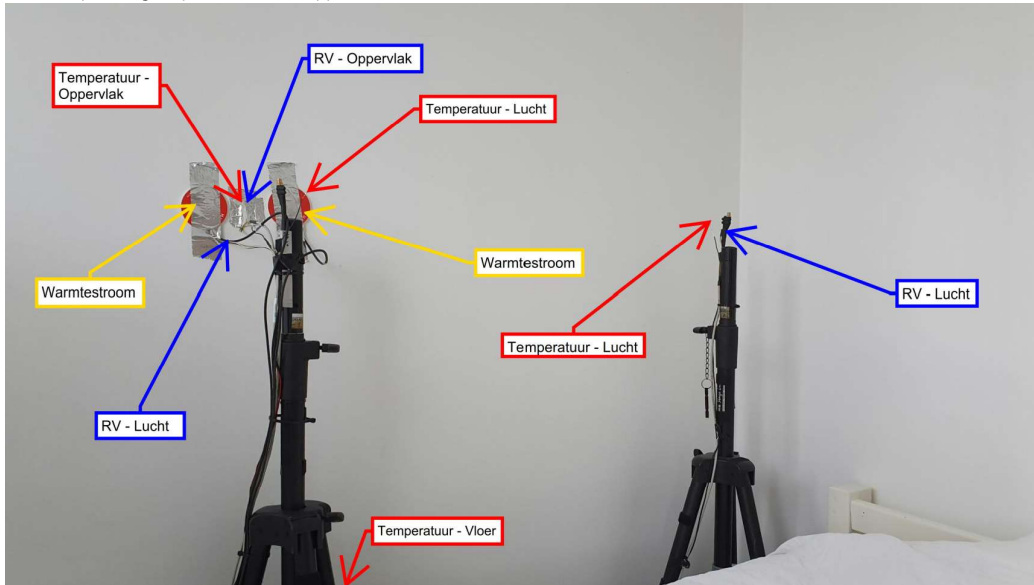
- Temperatuur en relatieve vochtigheid (RV) van de binnenomgeving (Figuur f2.3) d.m.v. respectievelijk een NTC en een Honeywell RH sensor;
- Temperatuur, RV en warmtestroom van het binnenoppervlak (Figuur f2.3) d.m.v. respectievelijk een NTC, een Hukseflux heatflux sensor en een Honeywell RH sensor;
- Temperatuur en RV op de interface tussen kalkzandsteen en Typha Board (Figuur f2.4) d.m.v. respectievelijk een NTC en een Honeywell RH sensor;
- Temperatuur en RV van het buitenoppervlak (Figuur f2.5) d.m.v. respectievelijk een NTC en een Honeywell RH sensor;
- Temperatuur en RV van de buitenomgeving (i.e. de berging) (Figuur f2.5) d.m.v. respectievelijk een NTC en een Honeywell RH sensor.

f2.3 Meetopstelling ter plaatse van de appartementen

Twee identieke meetopstellingen zijn toegepast. Figuren f2.3 tot en met f2.5 beschrijven de meetopstelling zoals deze is toegepast. Opgemerkt wordt dat de meetopstelling ter plaatse van de interface achter een laag Typha Board is gelegen. Per constructie zijn de volgende metingen verricht:

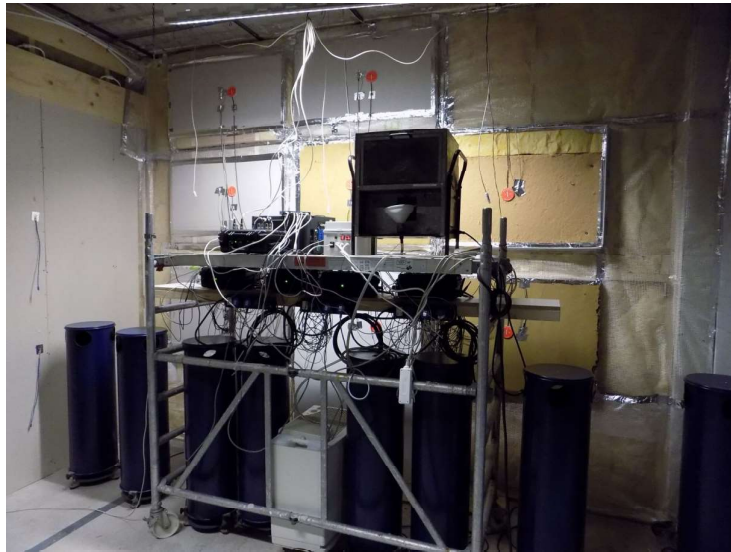
f2.8 Meetopstelling in het Peutz laboratorium

De constructies zijn opgebouwd in de klimaatkamer in het laboratorium van Peutz te Molenhoek. De opstelling is weergegeven in Figuur f2.8. De constructies, geplaatst in een stijl- en regelwerk, vormen de scheiding tussen het binnen- en buitenklimaat, welke beide geklimatiseerd zijn. De constructies zijn ter plaatse van de interface tussen de constructies is een strook minerale wol met een dampdichte folie toegepast, zodanig dat de invloed van de constructies onderling voldoende beperkt is.

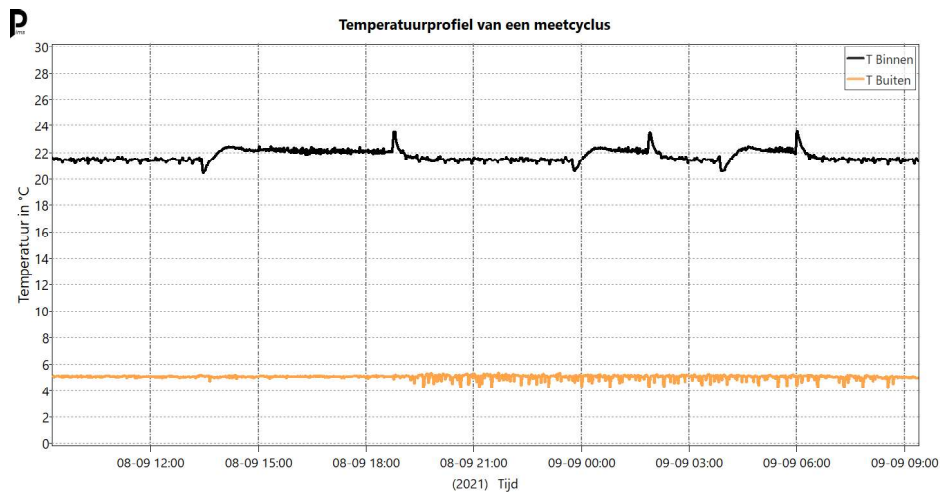
f2.9 Temperatuurprofiel van een representatieve meetcyclus

De binnencondities van een meetcyclus zijn weergegeven in Figuur f2.9 en Figuur f2.10. Deze condities zijn opgelegd na droging van bouwvocht uit de constructies. Fluctuaties van de temperatuur- en relatieve vochtigheid worden veroorzaakt door ontdooicycli van de koelmachinge, in- en uitschakelen van de bevochtiger en ontvochtiger.

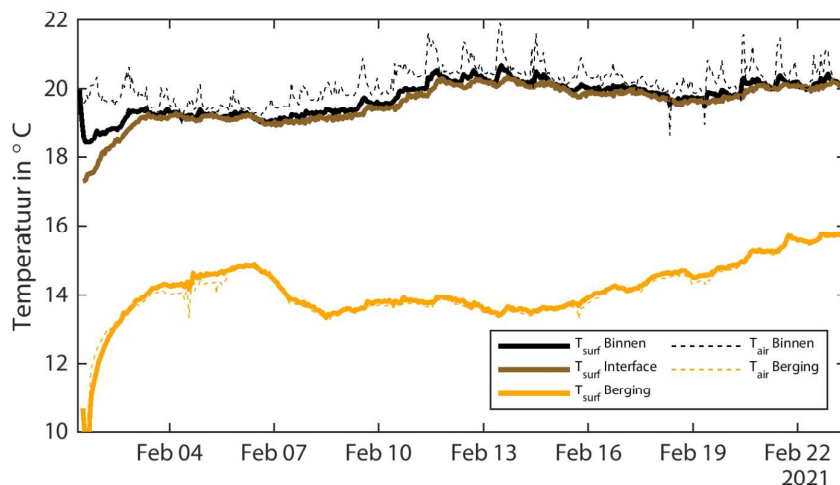
f3.1 Temperatuurprofiel van constructie met Typha Board Standaard

Figuren f3.1 en f3.2 presenteren het temperatuur- en relatieve vochtigheidsprofiel dat is gemeten voor de constructie met Typha Board Standaard. De meetresultaten van Typha Board Isolerend+ zijn weergegeven in Bijlage 1.

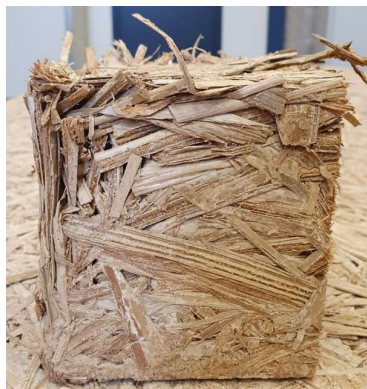
Een monster van het materiaal is weergegeven in Figuur f3.4. Op basis van dit monster wordt geconcludeerd dat Typha Board in substraatklasse I. valt. Het product bevat immers biologische grondstoffen.

f3.4 Monster van Typha Board Standaard

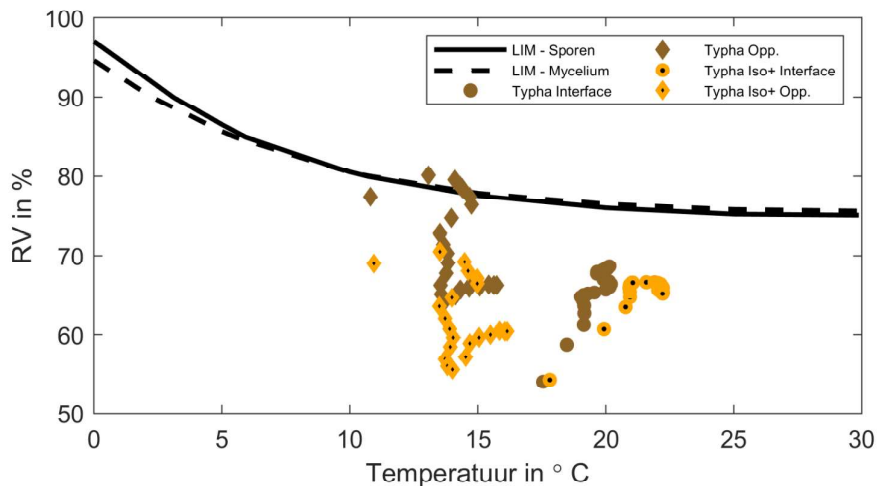
Figuur f3.5 presenteert het LIM model voor de ontkieming van sporen en mycelium groei. Tevens zijn de gemeten daggemiddelden van Typha Board Standaard en Typha Board Isolierend+ weergegeven. Met uitzondering van Typha Board Standaard, gemeten aan het oppervlak in de berging, bevinden de meetpunten zich ruim onder de maatgevende isolijnen. Derhalve kan geconcludeerd worden dat over het algemeen het geschatte risico op schimmelgroei laag is.

Voor de meetpunten welke boven of in de nabijheid van de LIM liggen wordt voornamelijk een afwijking in de relatieve vochtigheid waargenomen. De temperatuur is immers gelijk

f3.5 *Lowest Isoleth for Mould (LIM) voor sporen en mycelium in relatie tot de daggemiddelden voor Typha Board Standaard en Typha Board Isolerend+*

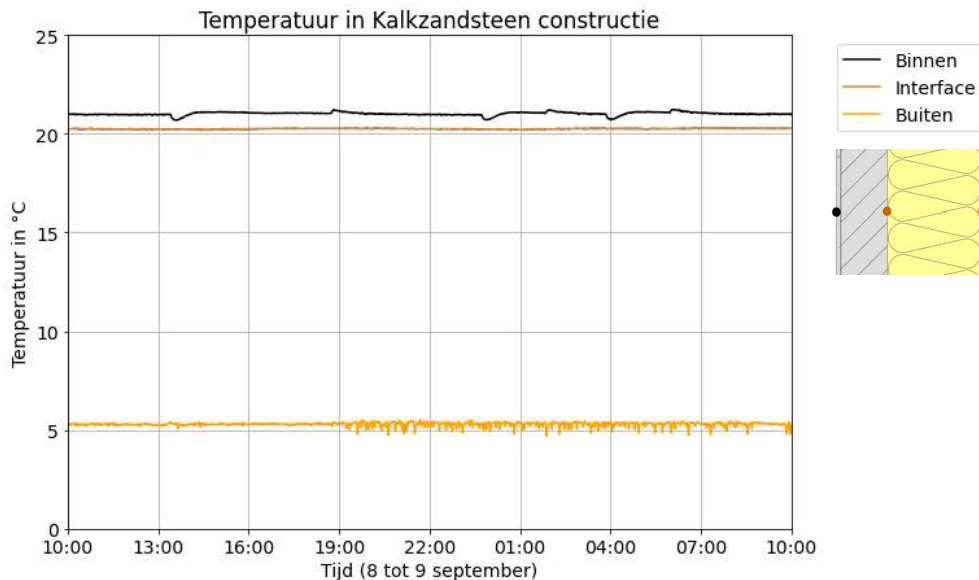
f3.7 Temperatuurprofiel van de kalkzandsteen constructie voor één enkele meetcyclus

Figuren f3.6 en f3.7 geven het RV en temperatuurprofiel van de kalkzandsteen constructie weer voor één enkele meetcyclus tussen op 8 en 9 september. Opgemerkt wordt dat de temperatuur constant is overeenkomend met de opgelegde randvoorwaarden. De RV op het binnenoppervlak vertoont grote overeenkomsten met de randvoorwaarden. De RV wordt enigszins vertraagd en gedempt ten opzichte van de randvoorwaarden. De RV tussen de kalkzandsteen en Typha Board is zeer constant, er is zeer klein effect van de binnen of buiten condities. De combinatie van de kalkzandsteen en Typha Board is derhalve in staat om fluctuaties in de RV te bufferen. Dit komt overeen met de bevindingen van de metingen op locatie.

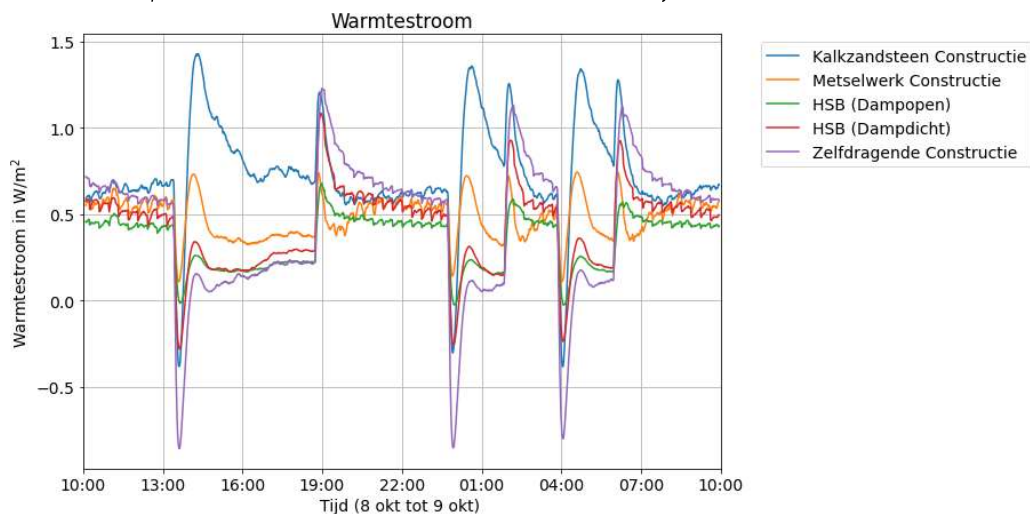
f3.12 Warmtestroomprofiel van de verschillende constructies voor één enkele meetcyclus

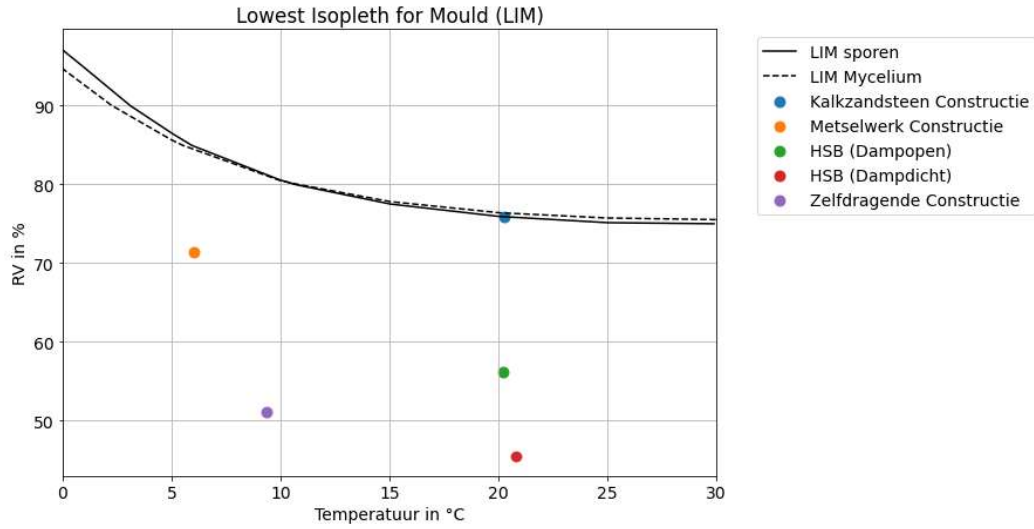
In overeenkomst met de metingen op locatie is het LIM model voor de ontkieming van sporen en mycelium groei toegepast op basis van de laatste meetdag (4 oktober 2021). De resultaten zijn weergegeven in Figuur f3.13. De kalkzandsteen constructie bevindt zich op de isolijn, echter zoals eerder waargenomen is er nog bouwvocht in de constructie aanwezig welke langzaam aan het uitdrogen is. Derhalve is naar verwachting het risico op schimmelgroei klein. De overige constructies tonen een laag risico op schimmelgroei. De RV tussen het metselwerk en de Typha Board is relatief hoog, maar de temperatuur is te laag voor schimmelgroei.

f3.13 Lowest Isopleth for Mould (LIM) voor sporen en mycelium in relatie tot de daggemiddelden voor de laatste meetdag

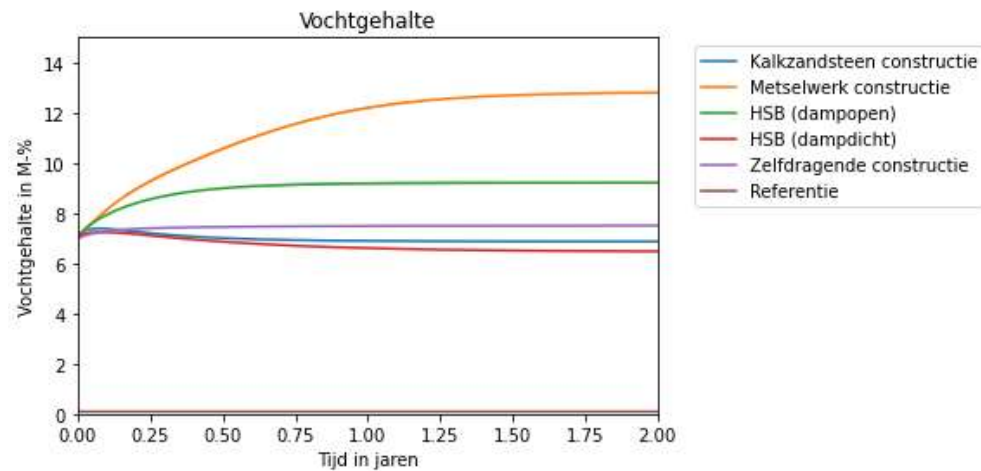
Figuur f3.15 weergeeft het vochtgehalte in het Typha Board gedurende de gehele meetperiode. Opgemerkt wordt dat er een lange periode nodig is om een steady-state situatie te verkrijgen. Dit komt overeen met de bevinding dat tijdens het klimaatkameronderzoek geen steady-state situatie bereikt is, met name voor de metselwerk constructie kan het een jaar duren voor een steady-state situatie bereikt wordt.

f3.15 Gesimuleerd vochtgehalte in de constructie

Tevens wordt opgemerkt dat de kalkzandsteen en dampdichte HSB constructie na een korte periode van toename voornamelijk een afname van het vochtgehalte weergegeven. Met

name de constructies welke kunnen drogen naar de buitenzijde met weinig impact van de binnenzijde resulteren in lage vochtgehaltes. Opgemerkt wordt dat in de praktijk de buitenzijde belast wordt met regen en zonnestraling.

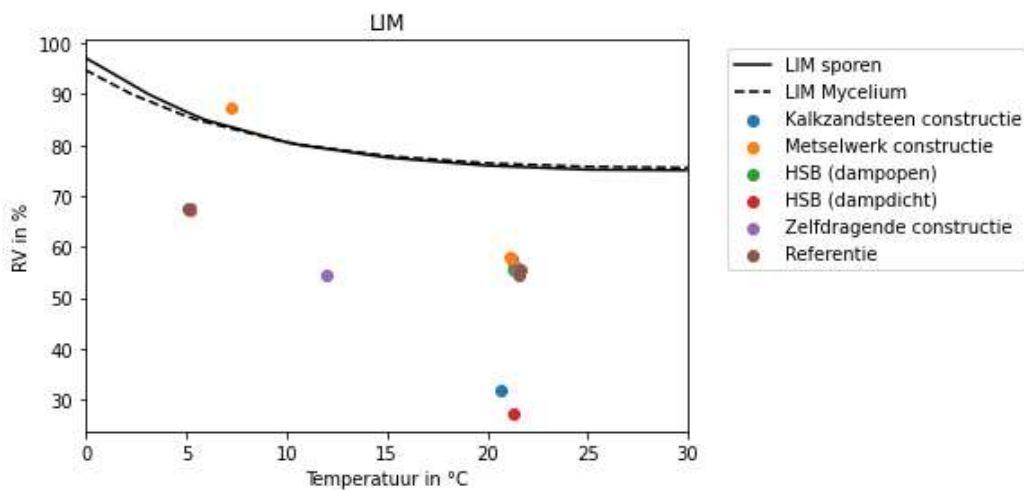
f3.16 Lowest Isoleph for Mould (LIM) voor sporen en mycelium in relatie tot de daggemiddelden van de verschillende constructies

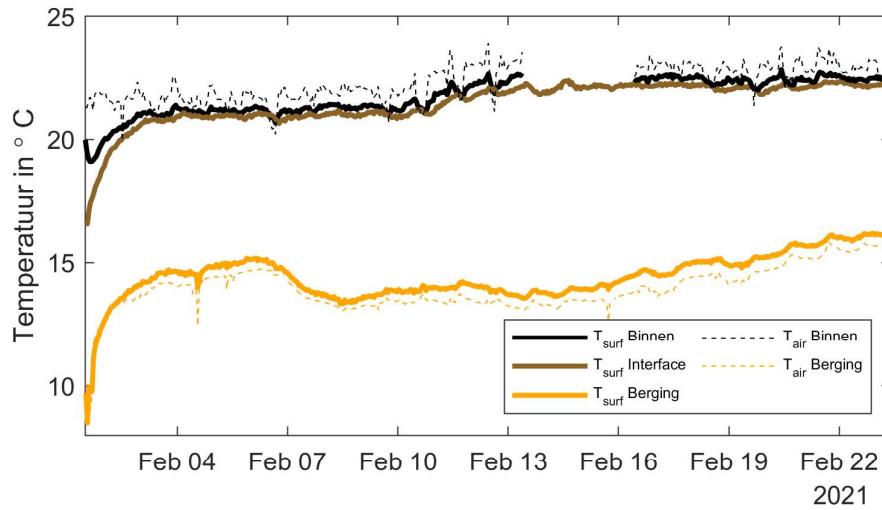
f4.1 Temperatuurprofiel van constructie met Typha Board Isolerend+

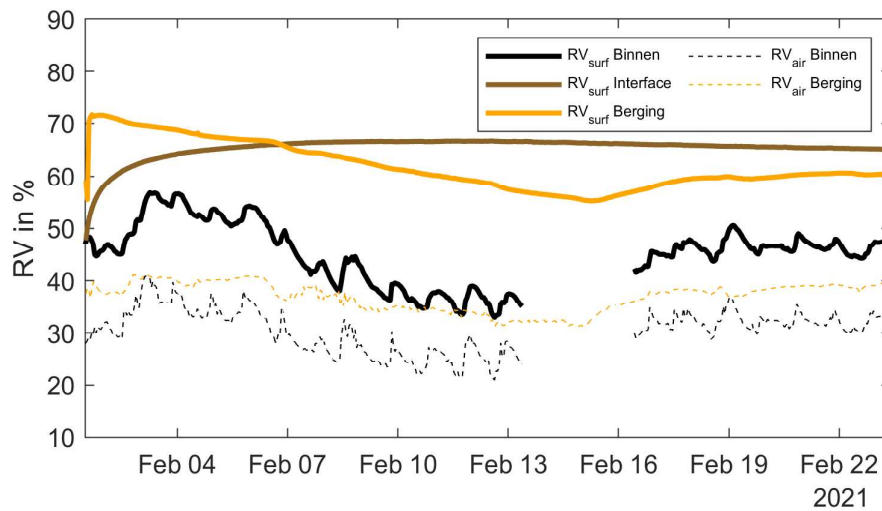
f4.2 RV profiel van de constructie met Typha Board Isolerend+

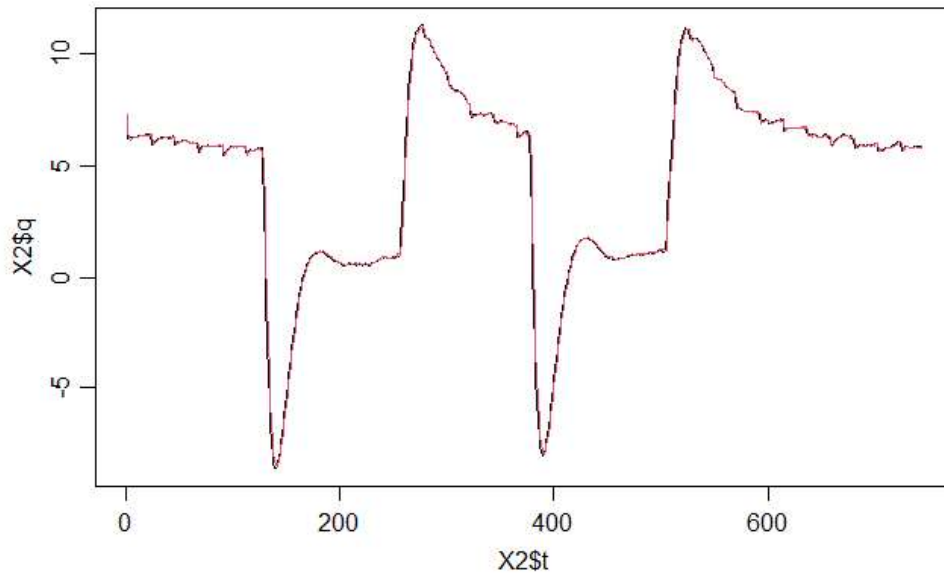
Validatie van de zelfdragende constructie. Zwart weergeeft de gemeten warmtestroom afhankelijk van de tijd, rood weergeeft de geschatte warmtestroom op basis van het model

Door het toepassen van stochastische differentiaal vergelijkingen is een inschatting gemaakt van de warmteweerstand en warmtecapaciteit van de constructies. De berekening is uitgevoerd op basis een enkele meetcyclus (8 tot 9 September), waarbij de helft van de data gebruikt is om de differentiaal vergelijking op te lossen, de andere helft is toegepast ter validatie. Tabel t3.1 weergeeft de resultaten van het stochastische model. De resultaten van de validatie is weergegeven in de bijlage.
